# „Türen-innen“

Lernmaterialien zur baulichen und gestalterischen  
Barrierefreiheit

Mag. Peter Milbradt – easy entrance gmbh

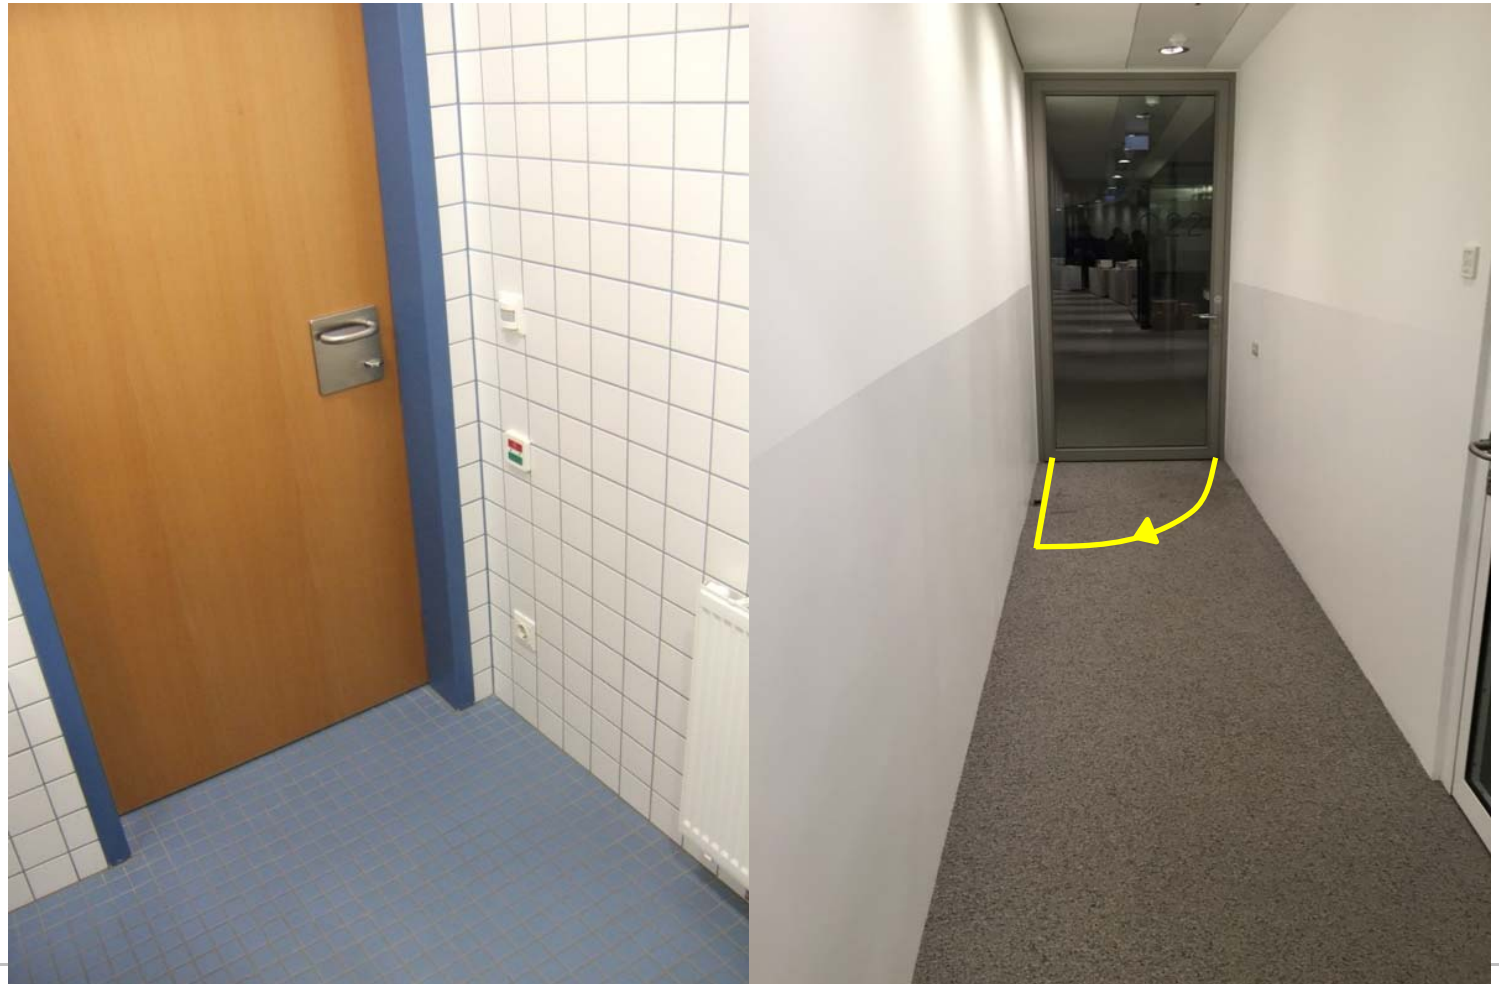
# Türen 01

Öffnungswider-  
stand

links 27N (ca.  
2,7 kg)

rechts 39N (ca.  
3,9kg)

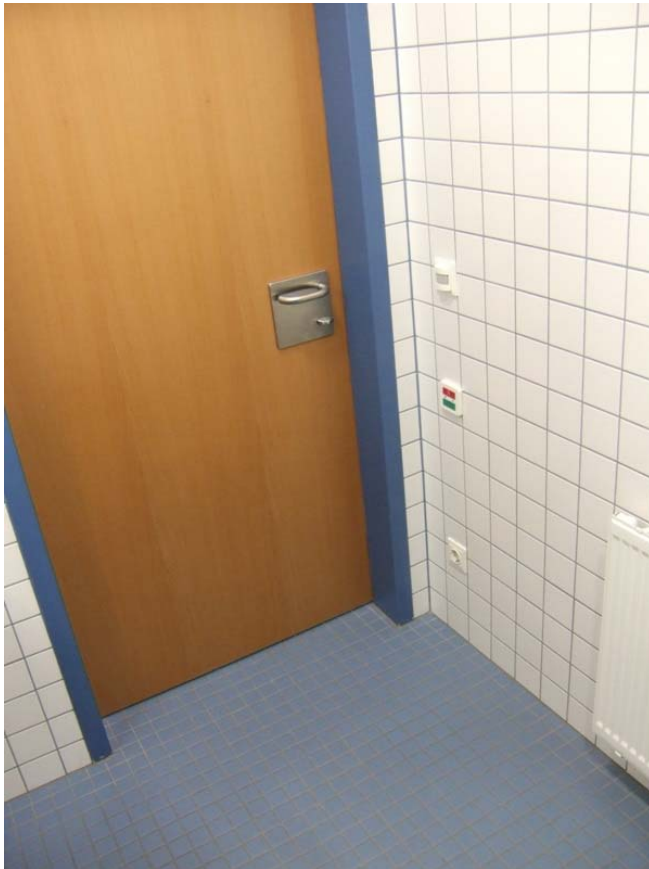
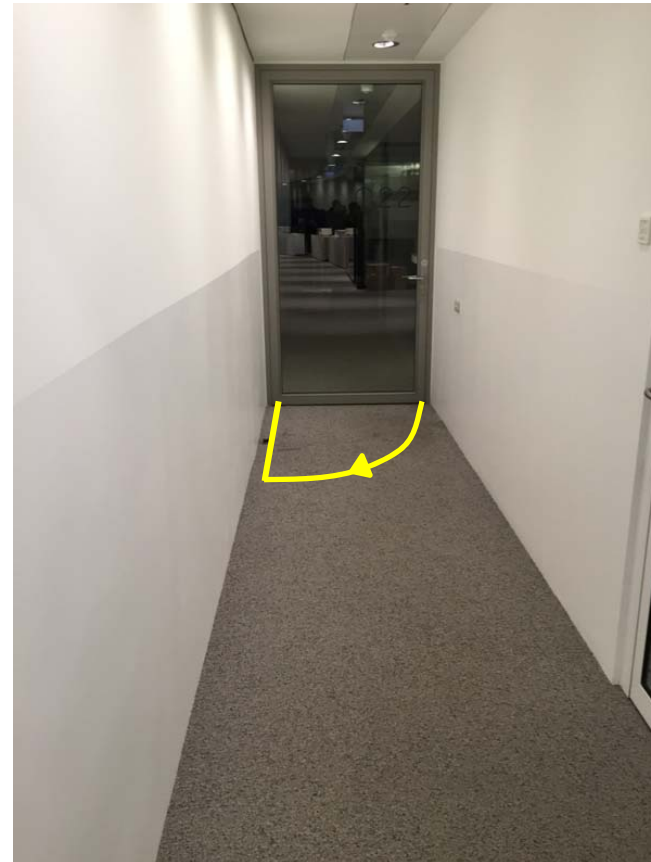
- Beide Türdrücker sind gut greifbar und befinden sich in der passenden Höhe
- Die Türlichter sind bei beiden Türen mind. 85cm breit

- Der Bewegungsraum vor den Türen ist zu klein. Für Rollstuhl-/Rollatornutzer/innen ist der Türdrücker nur schwer bis gar nicht erreichbar, da zu wenig Platz für den Fußteil des Rollstuhl ist. Besonders schwierig wird es dann, wenn die Türen auch aufgesperrt werden müssen
- Bei der rechten Türe ist zusätzlich der Öffnungswiderstand zu hoch.
- zusätzlich öffnet sie in den Gang hinein. Um sie zu öffnen reicht der Bewegungsraum für Menschen mit Mobilitätshilfen nicht aus (siehe Kombination hoher Öffnungswiderstand – eingeschränkter Bewegungsraum)

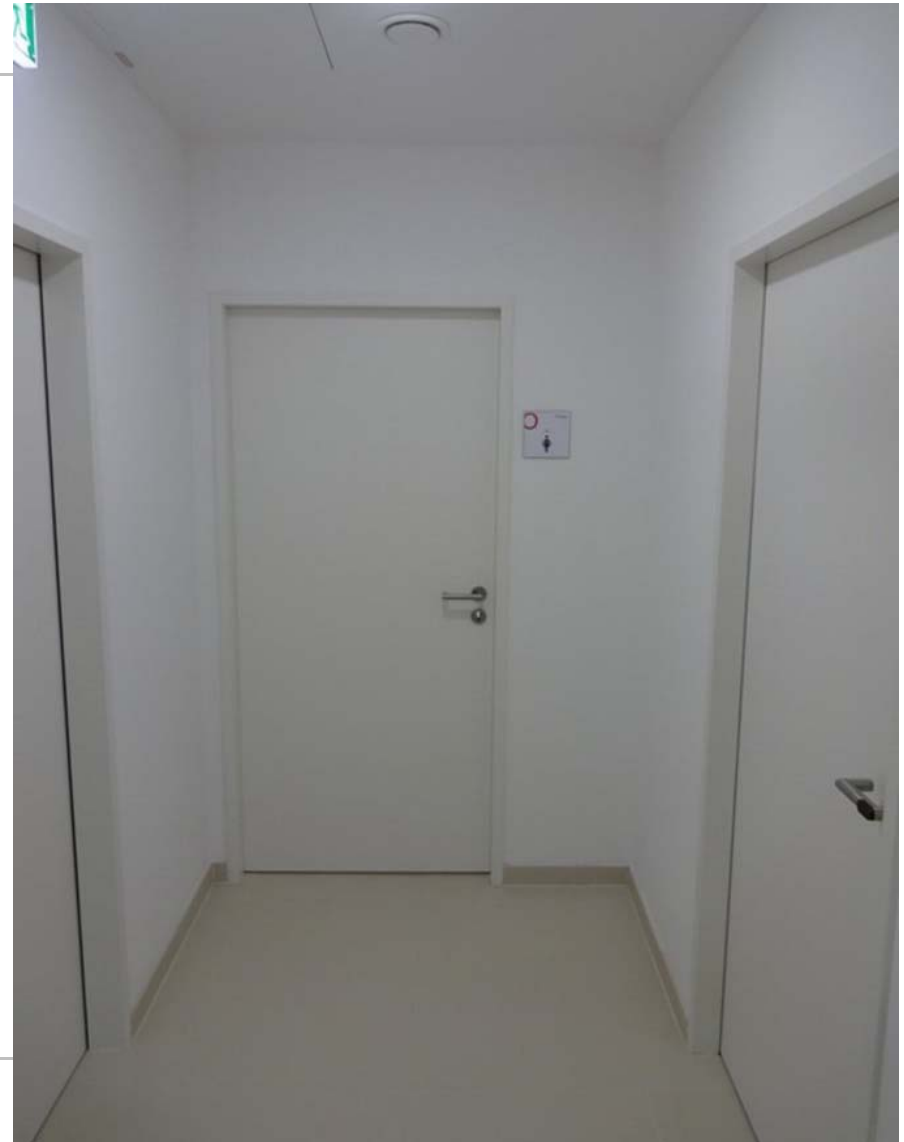
## Türen 01

- Bewegungsräume vor Türen ist ein Punkt, der unbedingt bei der Planung berücksichtigt werden muss, da nachträgliche Adaptierungen sehr aufwendig sind.
- Eine Möglichkeit ist es die Wahl der Position der Türe z.B. am Ende von Gängen.
- Sollte dieser Platz aber nicht zur Verfügung stehen ist die Automatisierung eine übliche Lösung

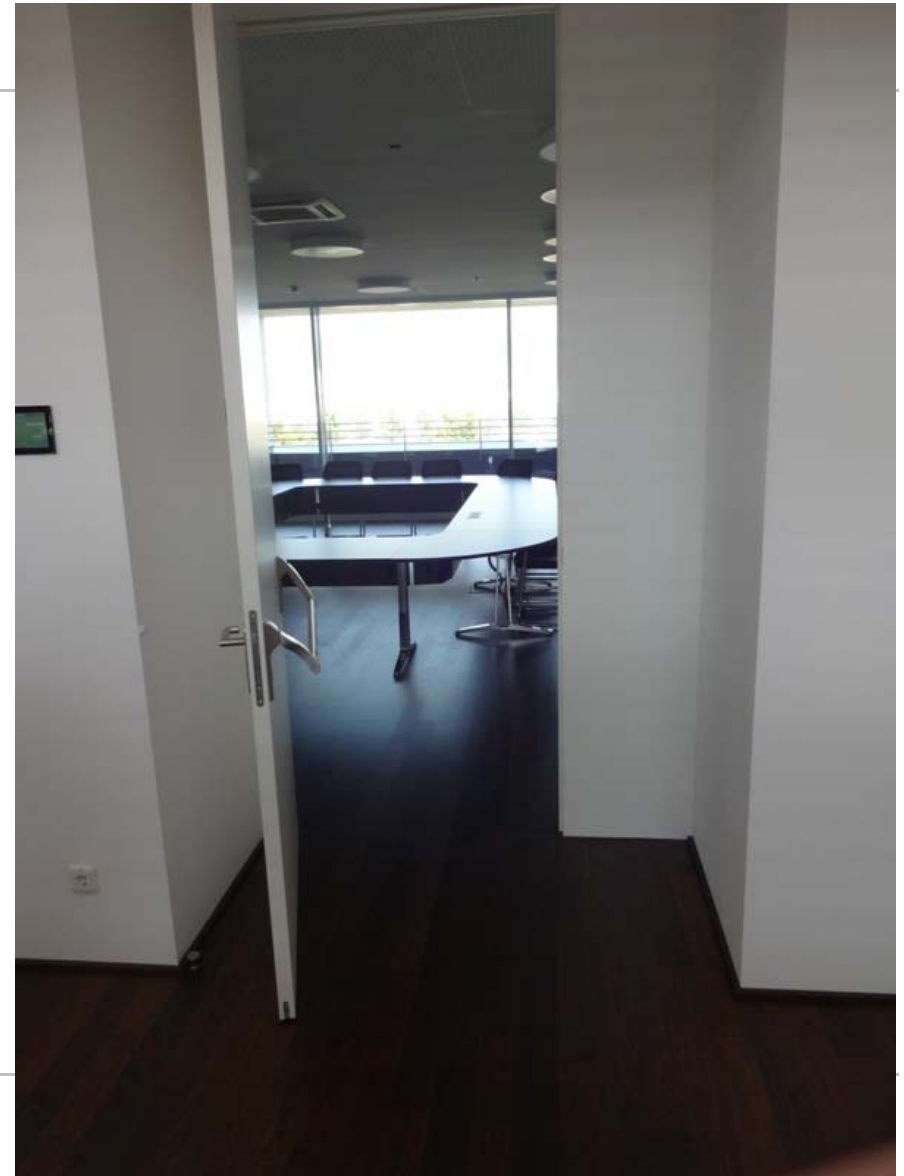
# Angepasst/barrierefrei Türen 01

- Im Bereich der Türe baulich ausreichende Bewegungsflächen vorzusehen, ist eine gute Möglichkeit.
- Dies muss natürlich schon bei der Planung berücksichtigt werden

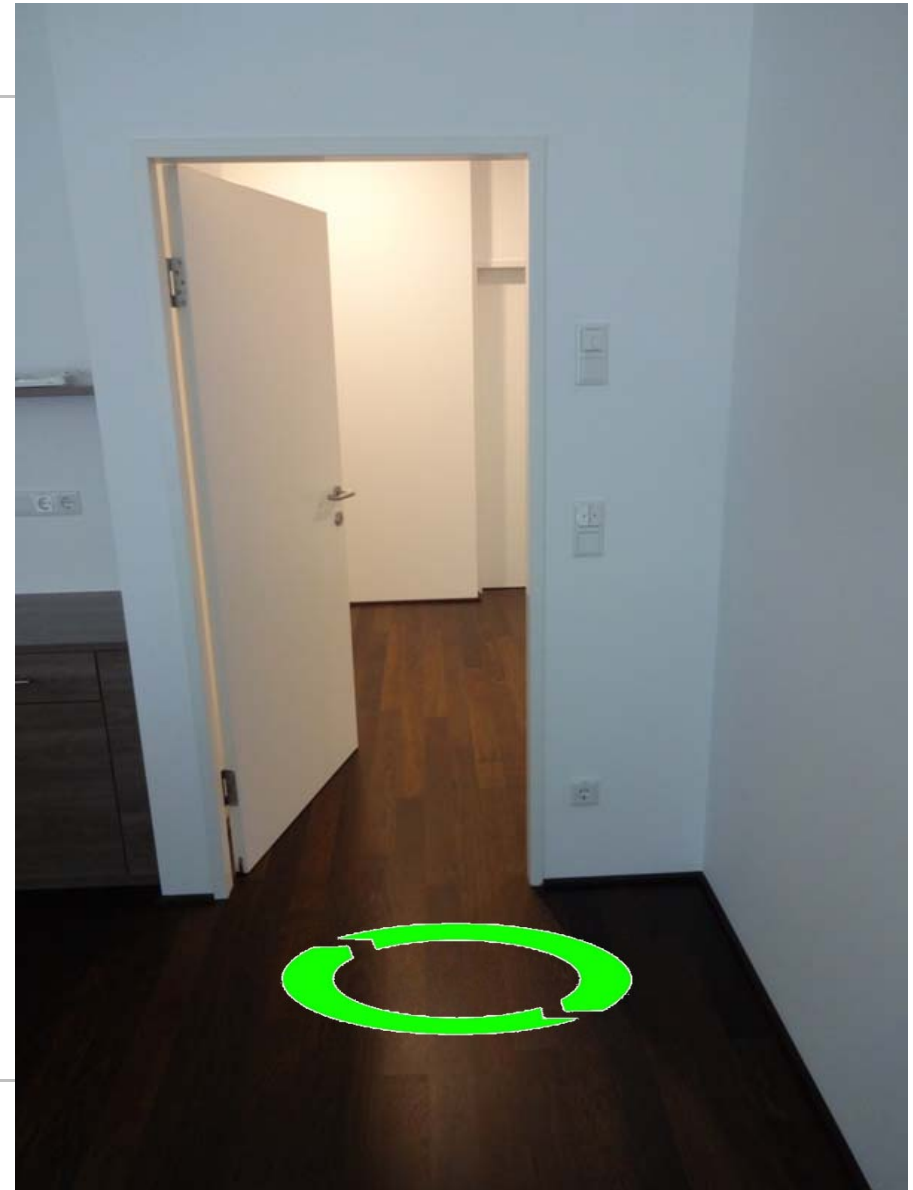
## Türen 01

- Lösung für Innenraumseite:  
hier ist ausreichend Platz

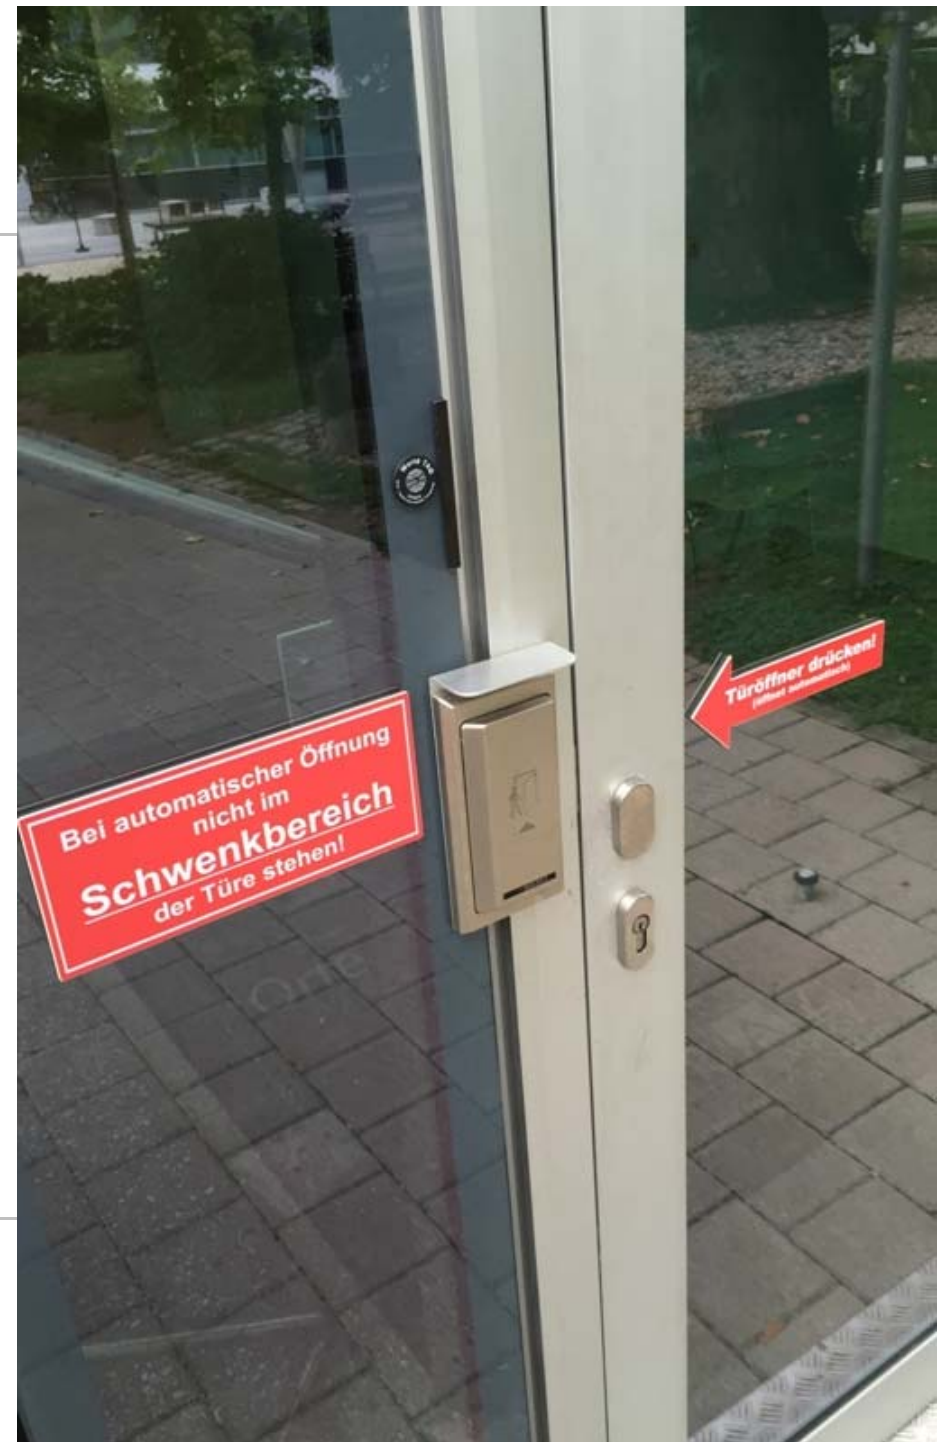
# Türen 02

- Der Türöffner für die automatisierte Türe befindet sich zu nahe beim Schwenkbereich
- Der schriftliche Hinweis neben dem Öffner ist zwar grundsätzlich richtig, für Rollstuhl-, Krücken- bzw. Rollatornutzer/innen ist es schwer bis unmöglich den Taster zu erreichen ohne dass die Mobilitätshilfe im Schwenkbereich zu stehen kommen.
- Aus Sicherheitsgründen müsste der Taster verlegt werden.

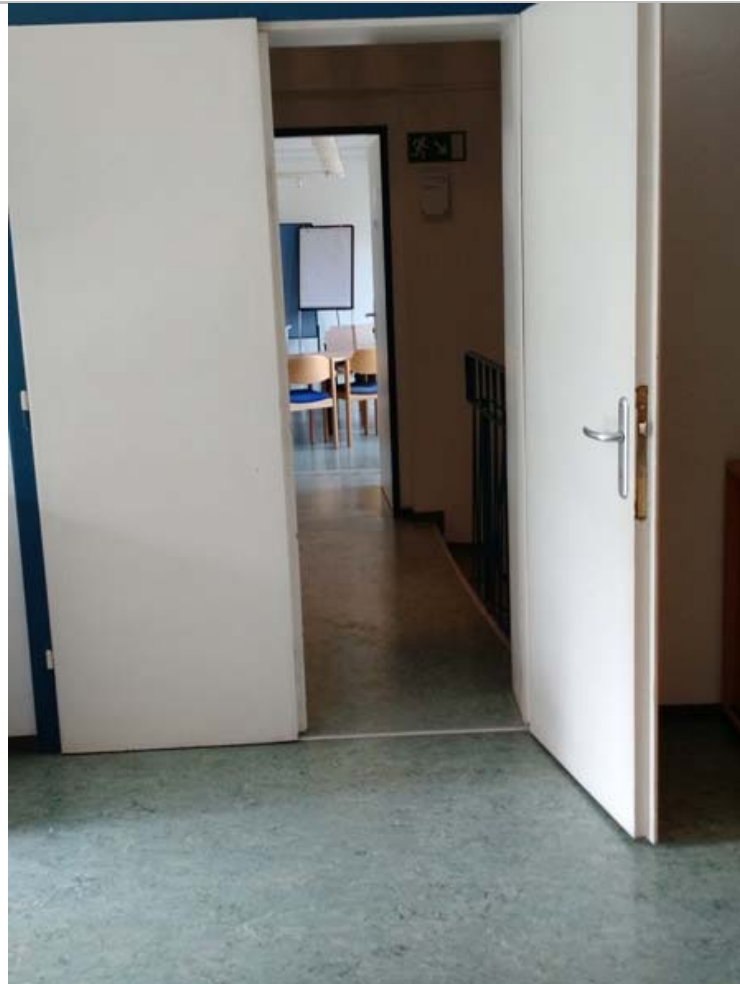
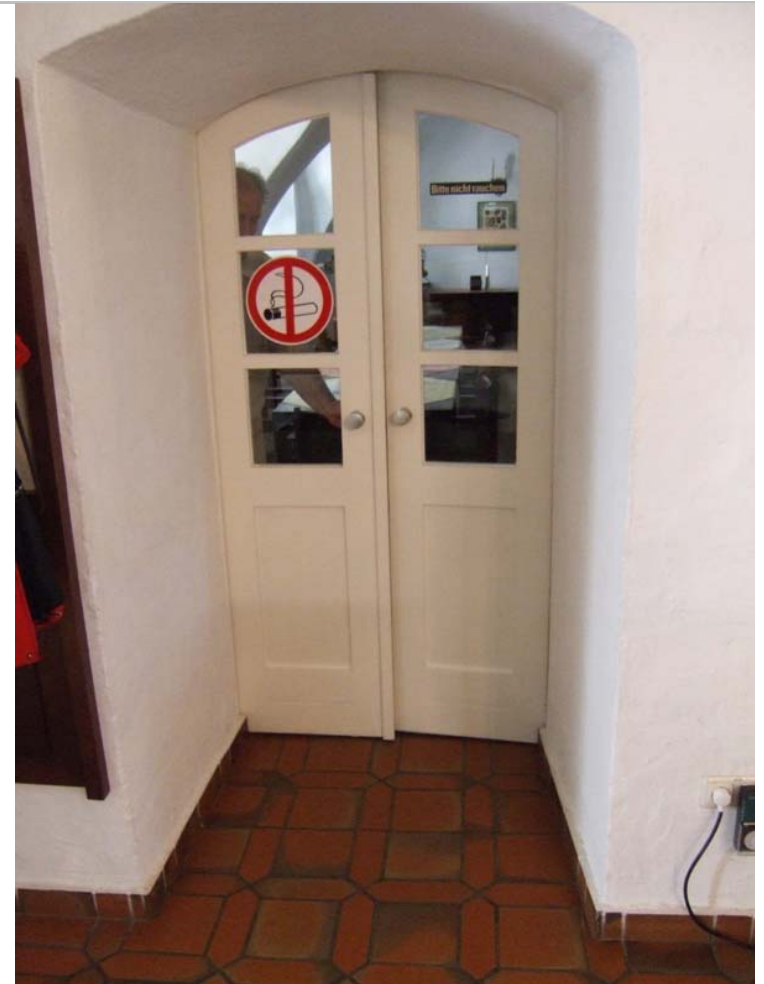
# Türen 03

1. Beide Türen sind schwellenlos nutzbar.
2. Da die linke Türe keinen Schließer hat, ist sie leicht zu bedienen
3. Der Türdrücker links ist ergonomisch gut greifbar

- Die Durchgangslichte ist bei beiden Türen zu gering (bei der Bewertung der Türlichte wird nur der öffentbare Flügel gerechnet, da der Stehflügel in der Regel nicht einfach zu öffnen ist)
- Die rechte Türe hat einen Knaufgriff, dieser ist vor allem für Menschen mit Greifproblemen schwer zu bedienen

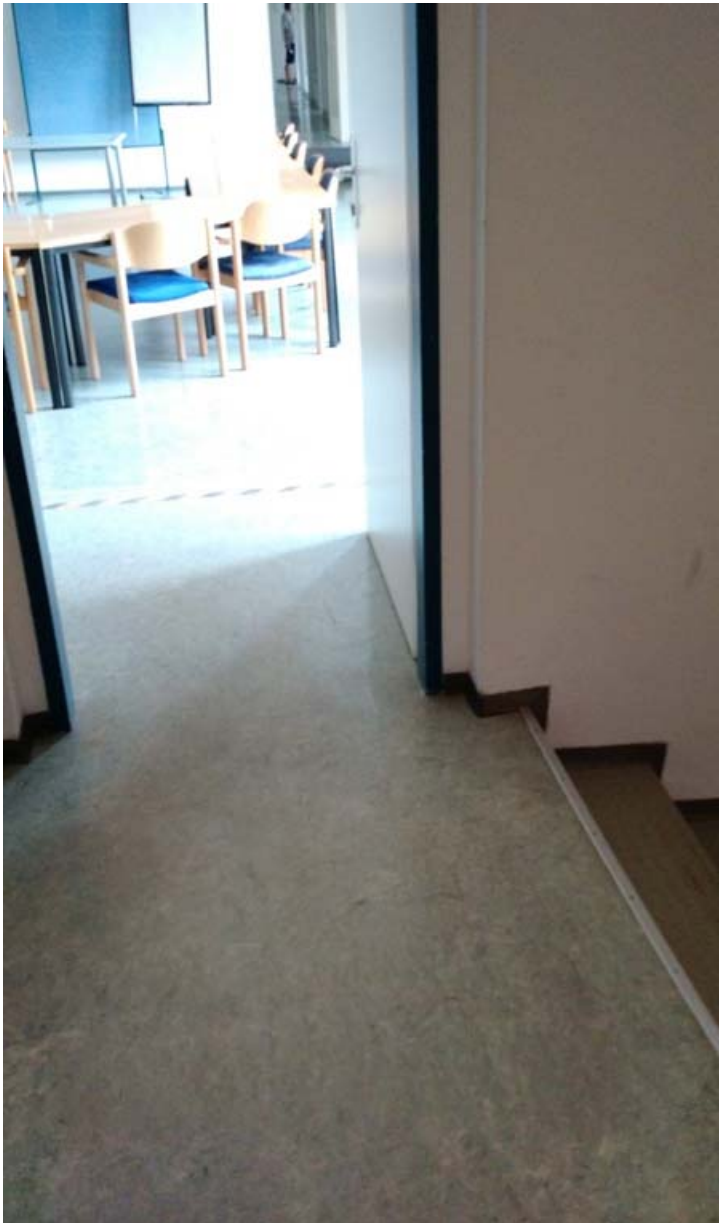
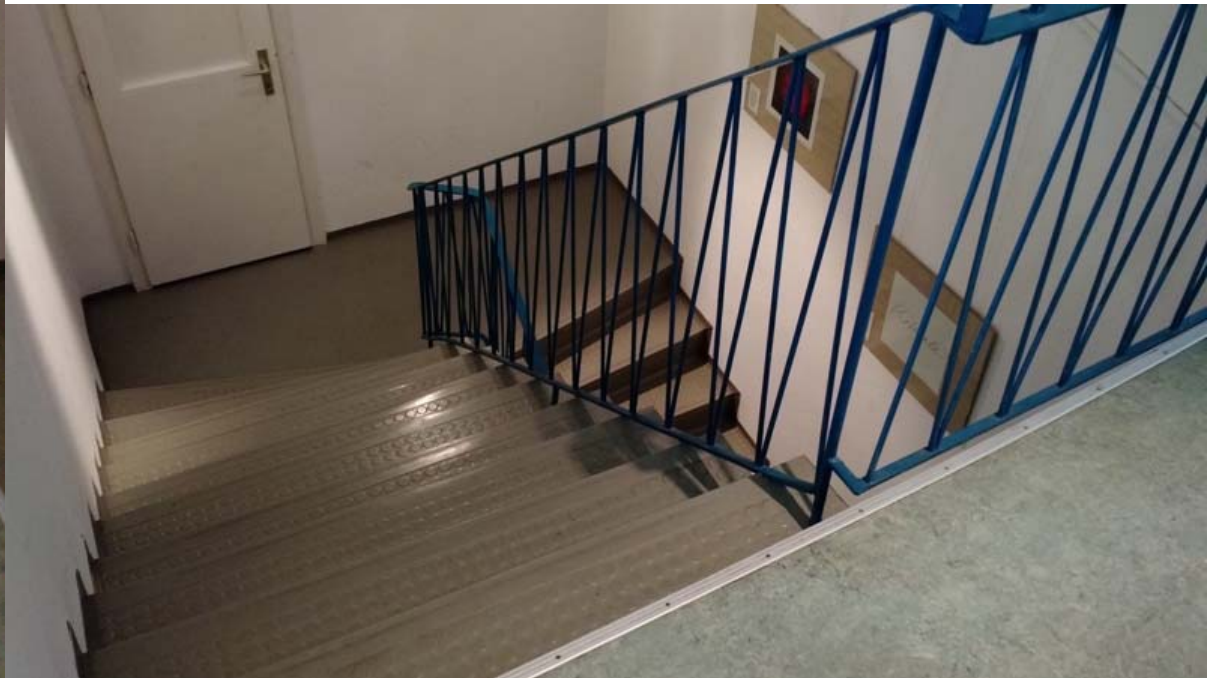
## Türen 04

- Der Abstand zwischen Türe und steiler Treppe und damit der Bewegungsraum vor der Türe ist zu klein – es besteht Absturzgefahr
- Auch dies sind Aspekte, die unbedingt schon in der Planung berücksichtigt werden müssen
- Bei der Treppe fehlen der 2. Handlauf und die Stufenmarkierungen

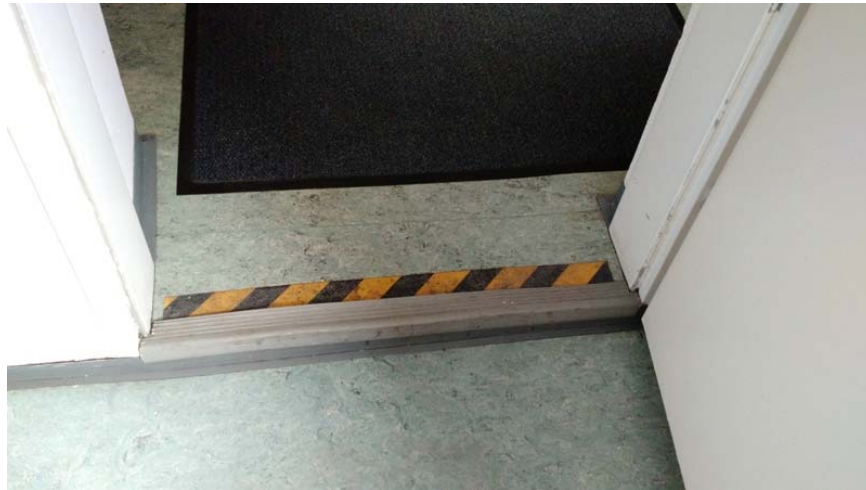
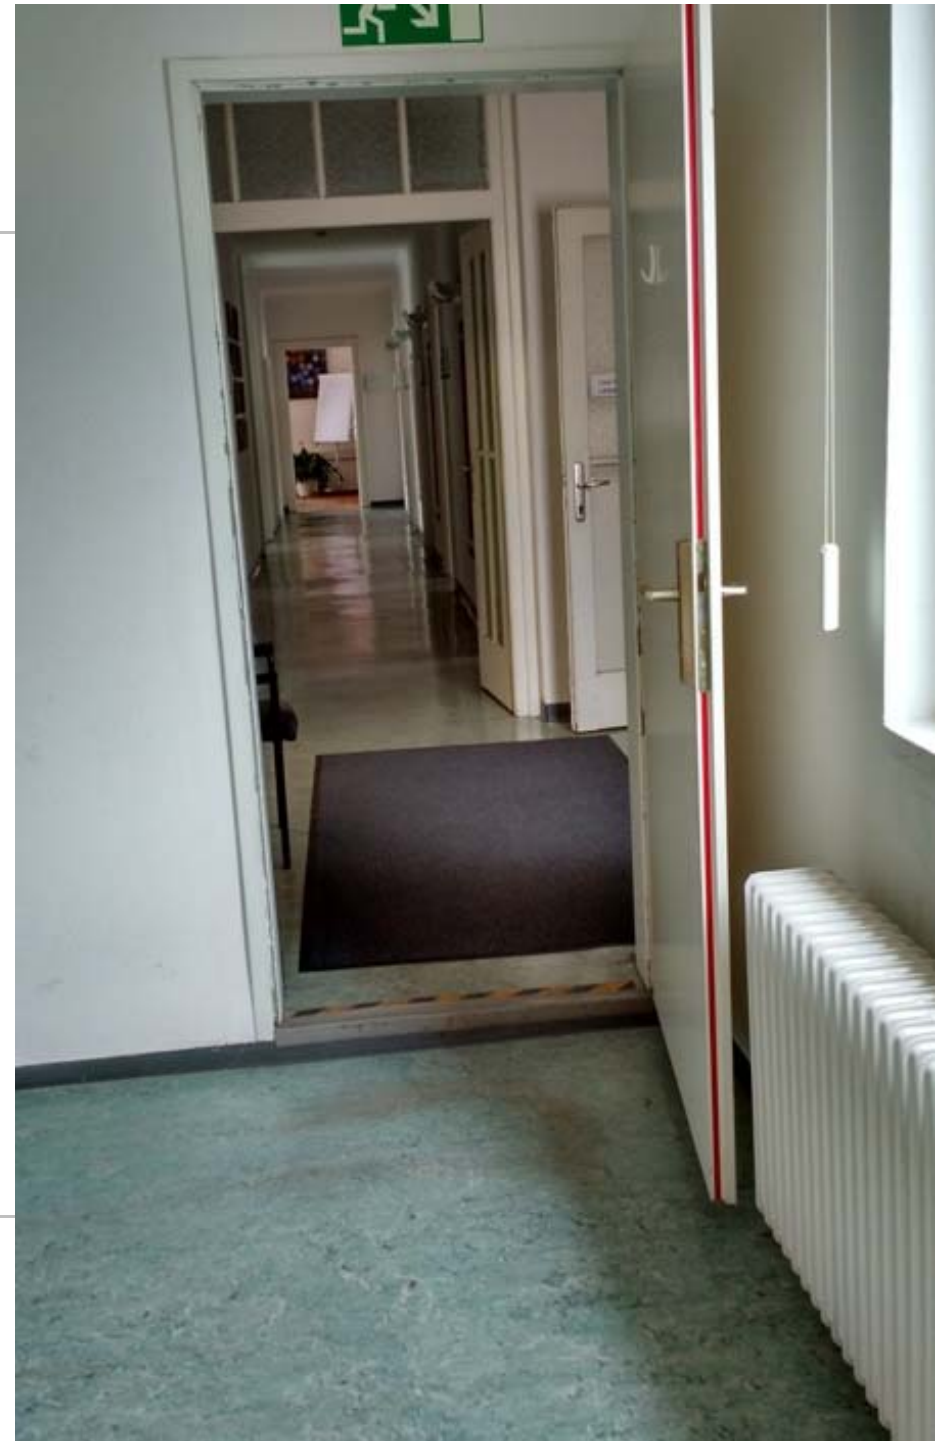
# Türen 05

- Die Türschwelle ist zu hoch. Besonders für Rollatorennutzer/innen ist die Überwindung schwierig bis unmöglich.
- Die Markierung befindet sich nicht direkt an der Kante, dadurch kann die Kante falsch eingeschätzt werden
- Wichtig ist der Kontrast der Markierung zur restlichen Oberfläche.

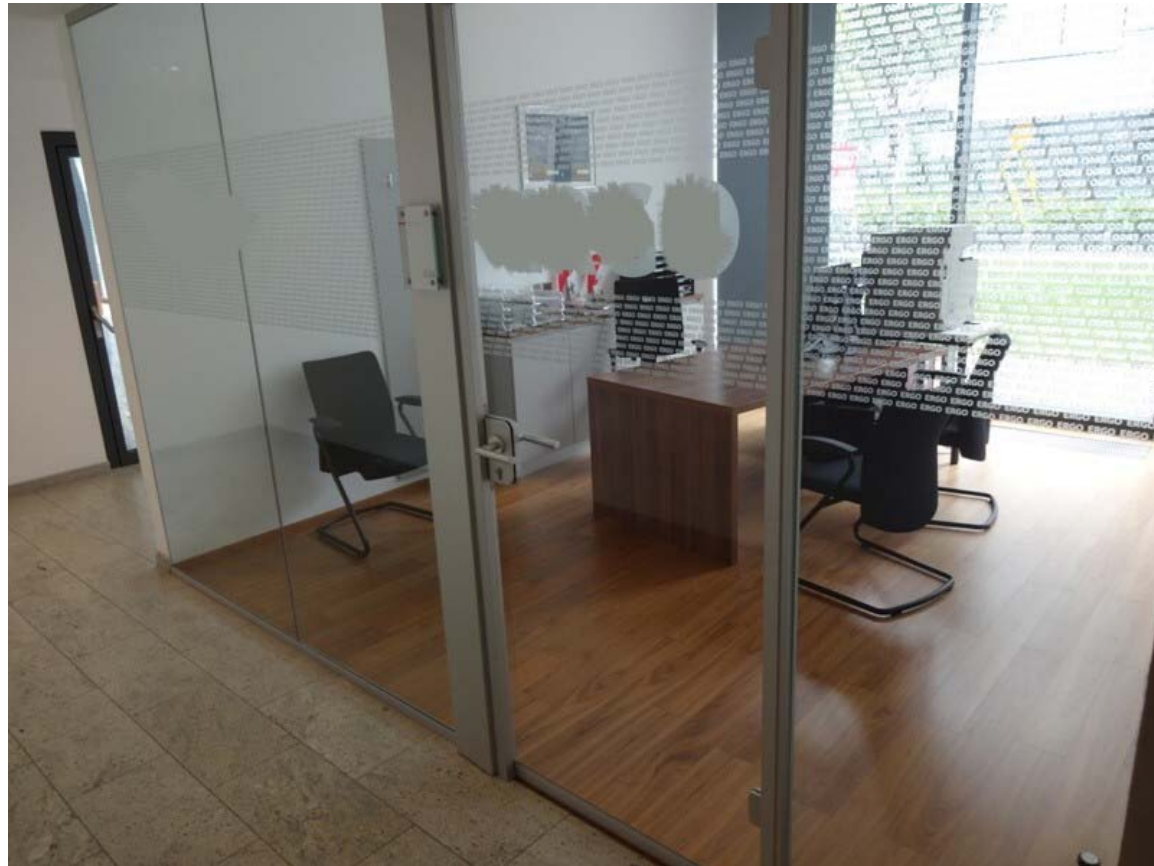
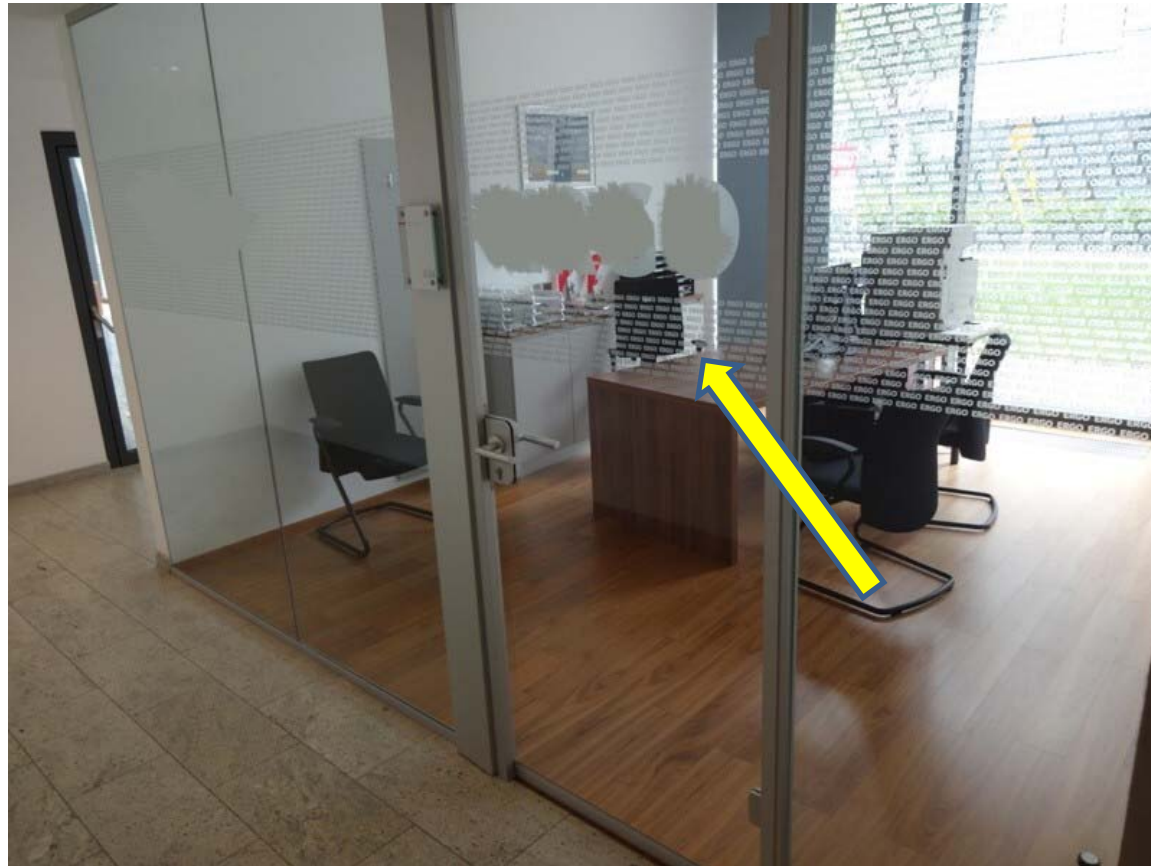
## Antworten zu Türen 06

- Die Türe ist schwellenlos
- Die Türlichte ist ausreichend groß

- Sowohl bei der Türe als auch bei den Fixglaselementen fehlen die kontrastierenden Glasmarkierungen, die vorhandenen haben zu wenig Kontrast
- Nicht nur für Menschen mit Seheinschränkungen besteht die Gefahr „ungebremst“ in die Glasfronten zu laufen
